国土地理院ホームページに本概要を公開しております。
 「平成23年（2011年）東日本大震災に関する情報提供」
 中の「地震に係る災害現地調査報告」
 (http://www.gsi.go.jp/chirijoho/chirijoho40028.html)

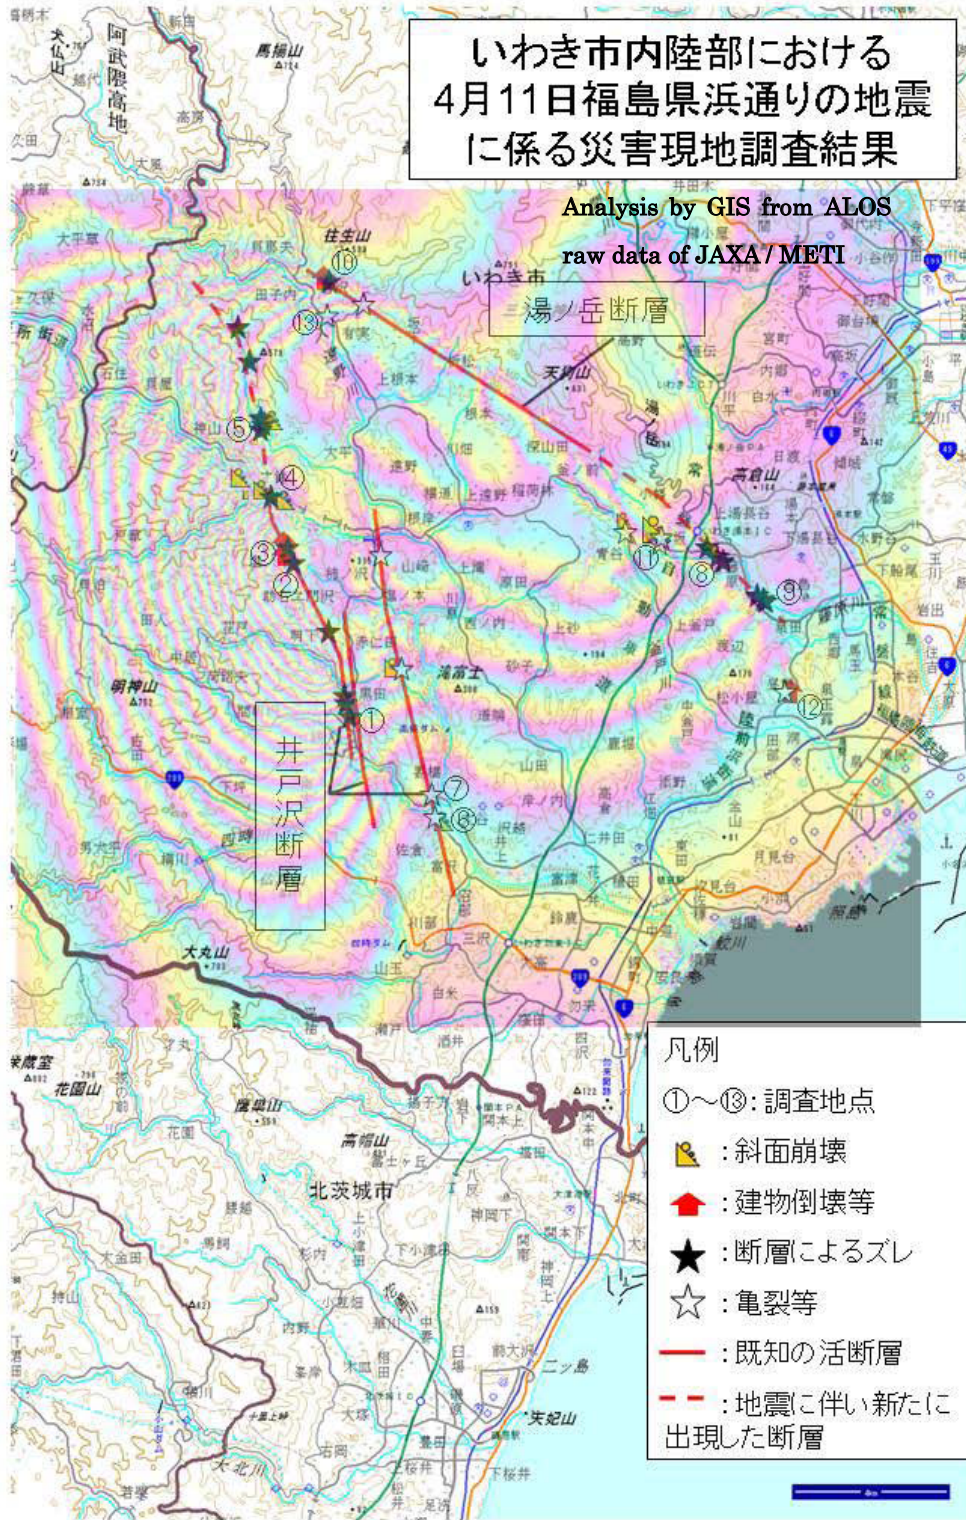
- ・ 地表地震断層や亀裂は延長上を含む井戸沢断層及び湯ノ岳断層の直上及び近傍に出現
- ・ 今回調査したところでは建物倒壊は同断層上及びその近傍にほぼ限定
- ・ 地表地震断層や亀裂の発見位置は SAR 干渉画像の干渉縞不連続域と非常に整合的
