2016年熊本地震に伴って出現した地表地震断層

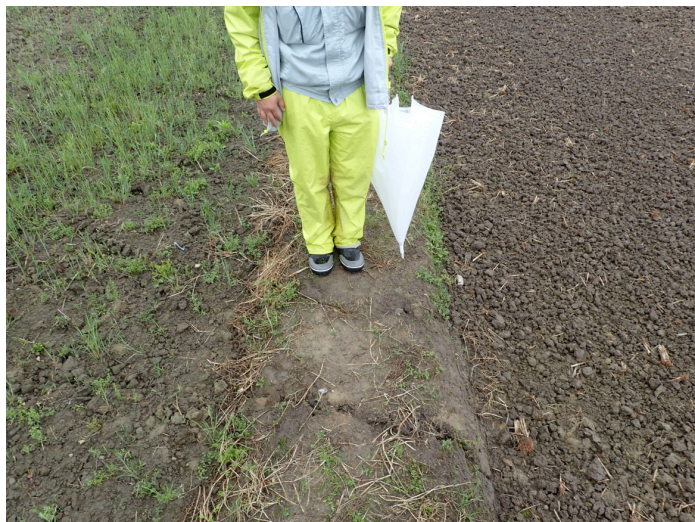
H1: 地表変位の南端付近
(御船町山出)

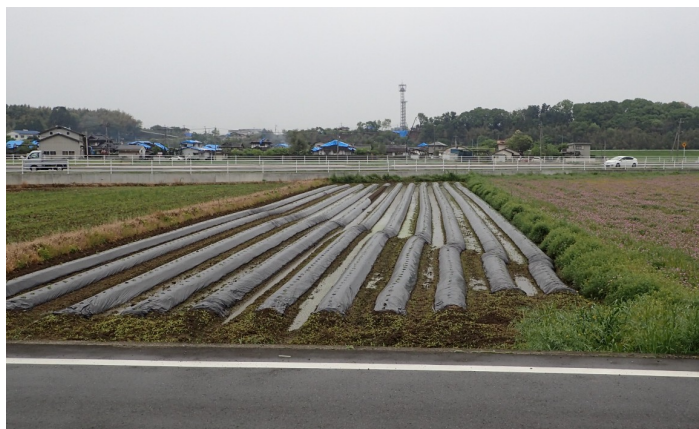
H2: 南端から約 2.5
km (御船町片志和西
方)

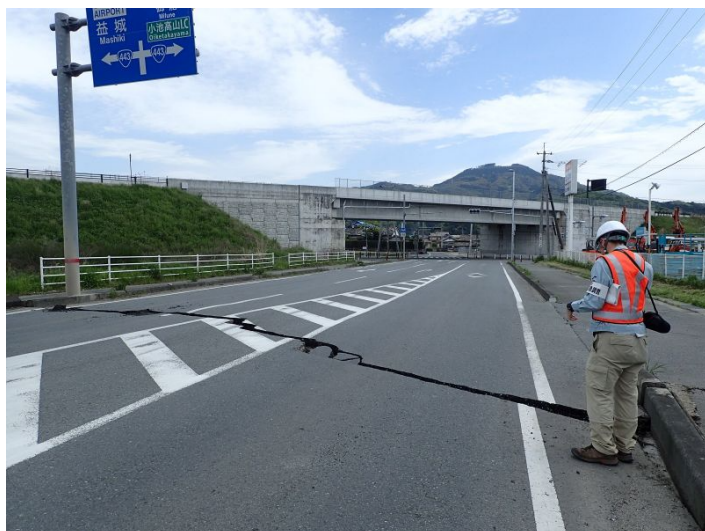
H3: 御船町土山付近
(日奈久断層北端付
近)

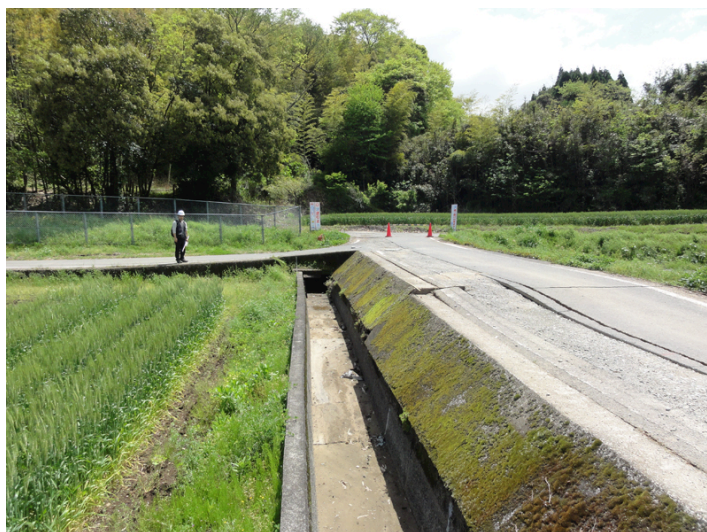
Fu1: 嘉島町井寺付近 (地表変位の西端) 約 10cm の右ずれ

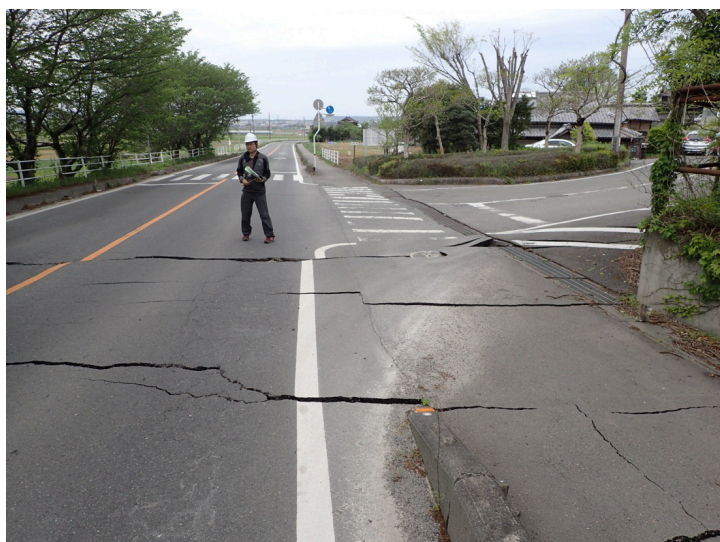
Fu2: 益城町砥川付近

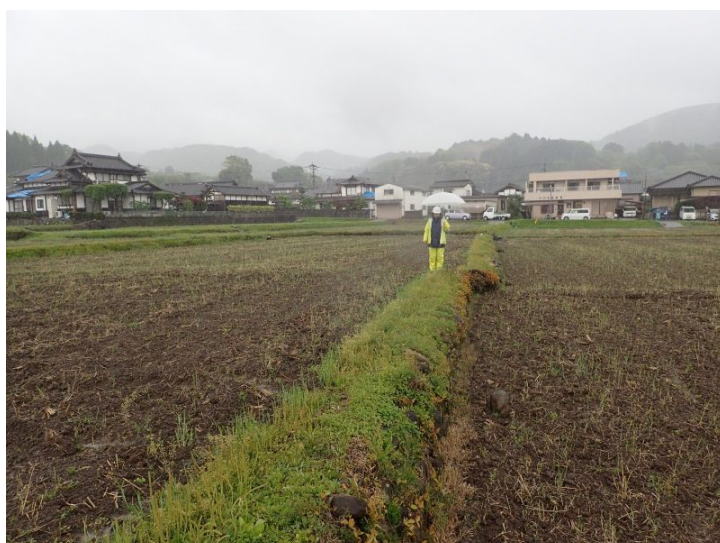
Fu3: 益城町福原付近

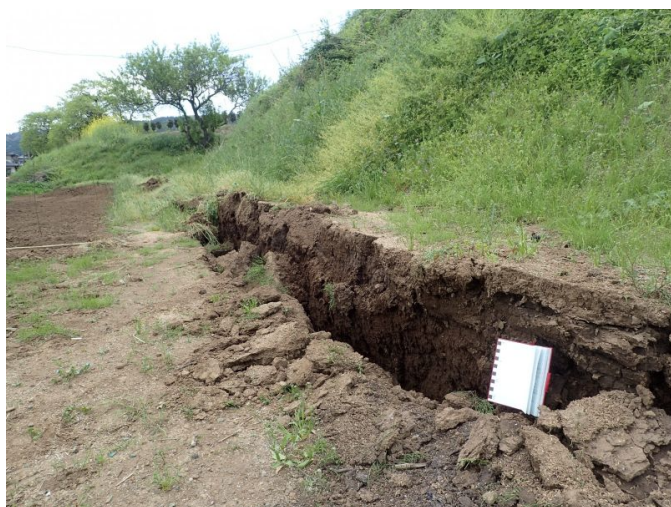
Fu4: 益城町三竹付近
横ずれと縦ずれを伴う

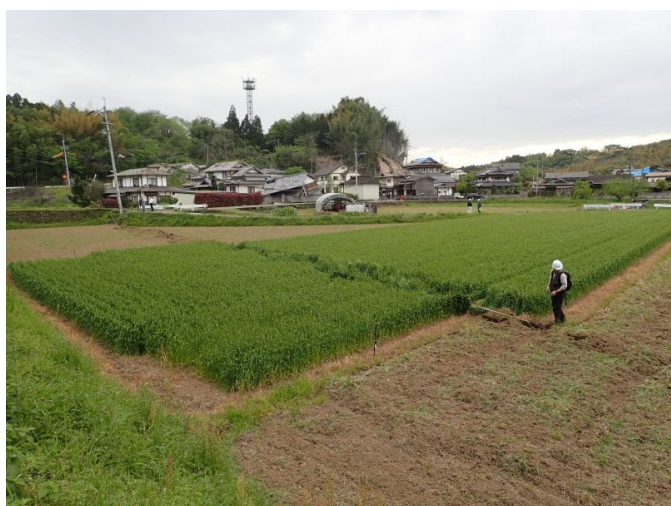
Fu5: 益城町堂園付近
(2.2m の最大変位量が
観察された地点)

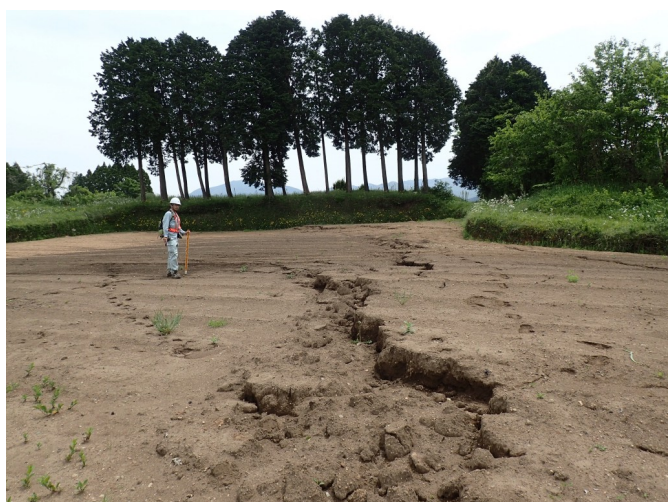
Fu6: 西原村田中付近 (丘
陵上の正断層群)

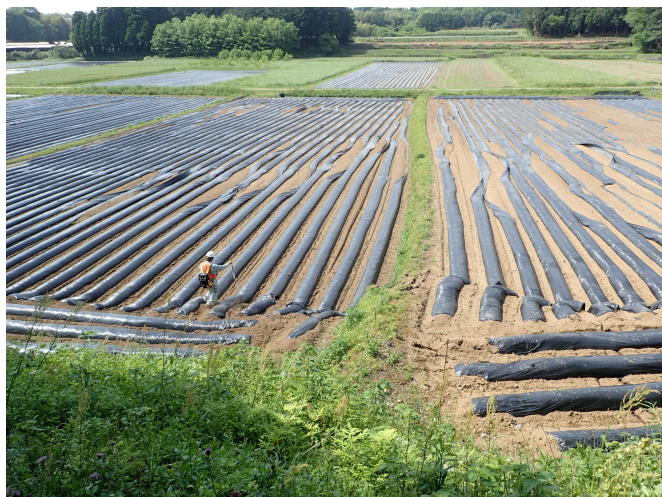
Fu6: 西原村田中付近（低地南縁）右横ずれと縦ずれが生じている。

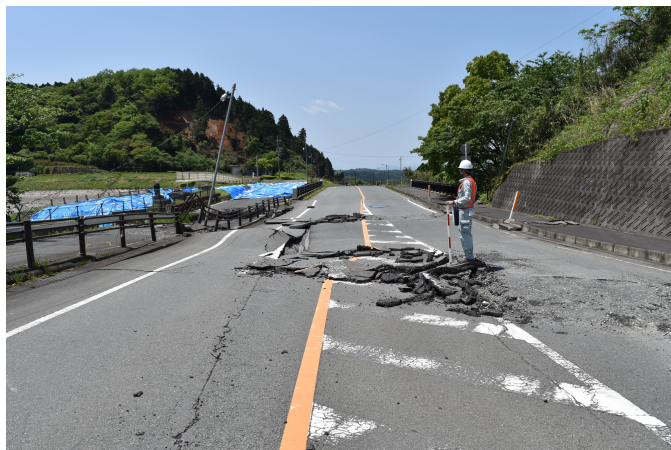
Fu7: 西原村 大切畑ダム

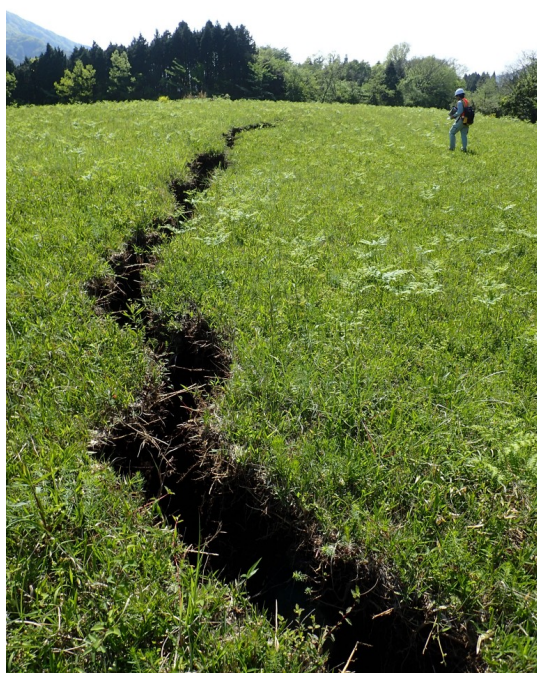
Fu8: 南阿蘇村東急ゴルフクラブ東方

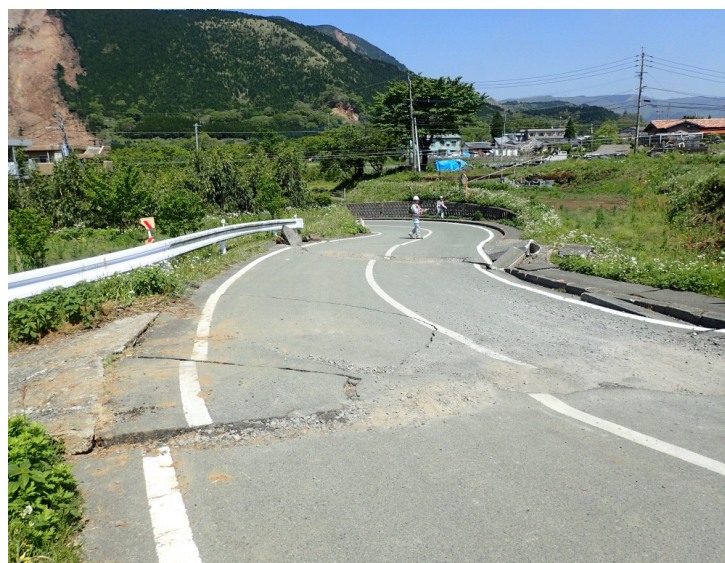
Fu9：南阿蘇村河陽

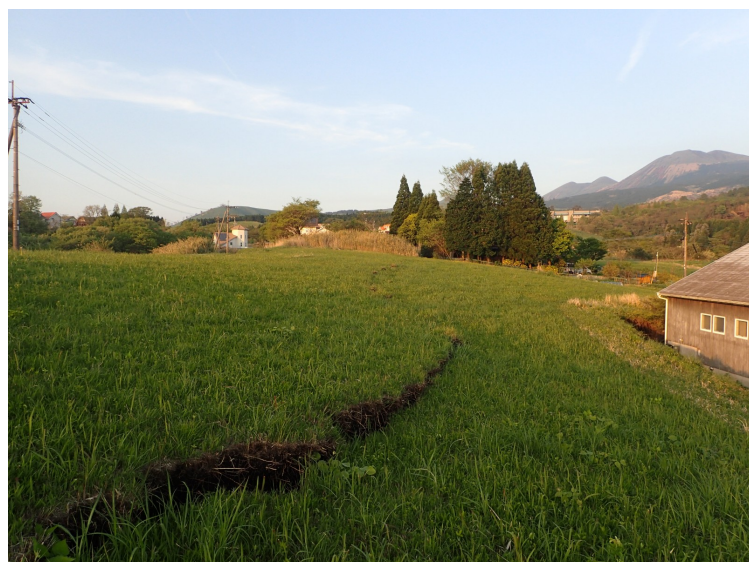
Fu10：南阿蘇村東海大
学東方
