能登半島北東部珠洲市若山川沿いに認められた地表変状について

東京大学地震研究所, 富山大学

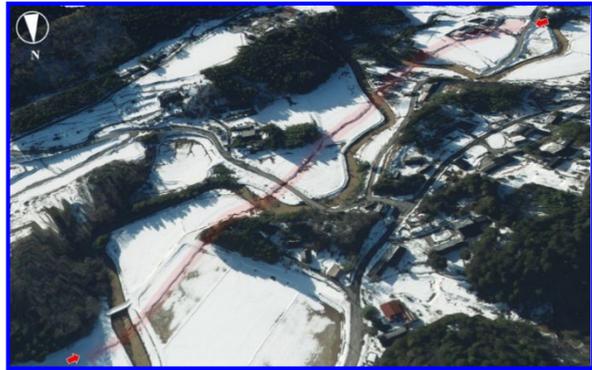
図1 3D モデルでみた若山町中地区の線状地表変状 (赤線)

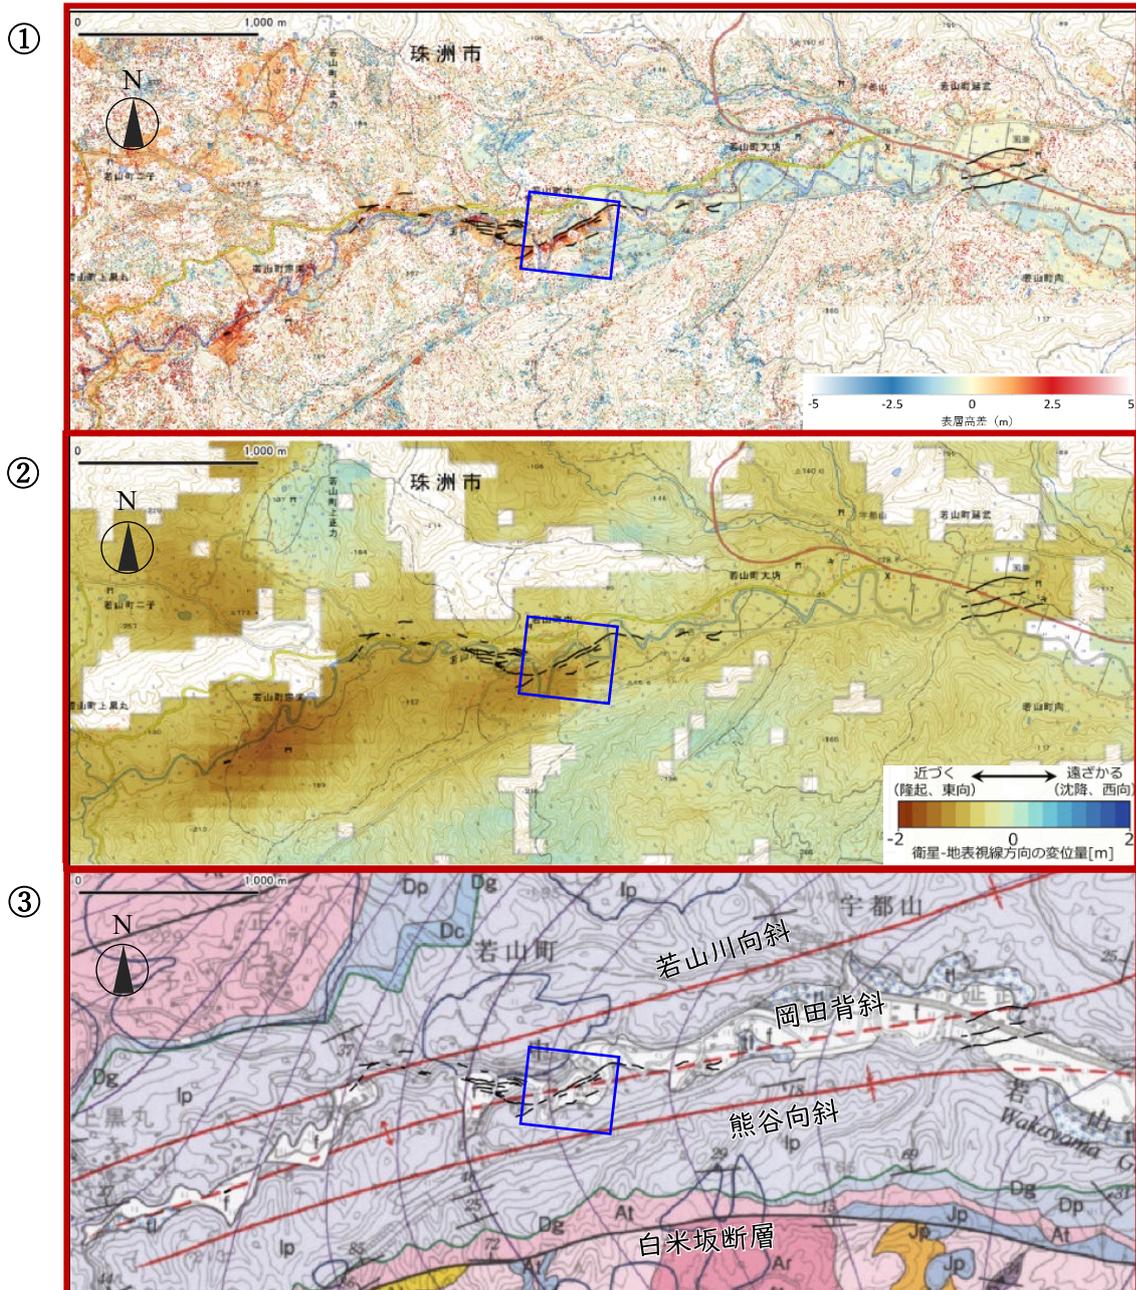
図2 隆起地帯と線状の地表変状 (黒線) の位置と、SAR 観測結果及び地質図との比較
 ①地震前後の表層高差と線状の地表変状、②SAR のピクセルオフセット解析結果 (2022年9月26日-2024年1月1日 (東側からの観測)、③5万分の1地質図幅「珠洲岬、能登飯田及び宝立山」(2002年発行)(凡例を加筆)。図中の四角枠は図1の範囲を表す。

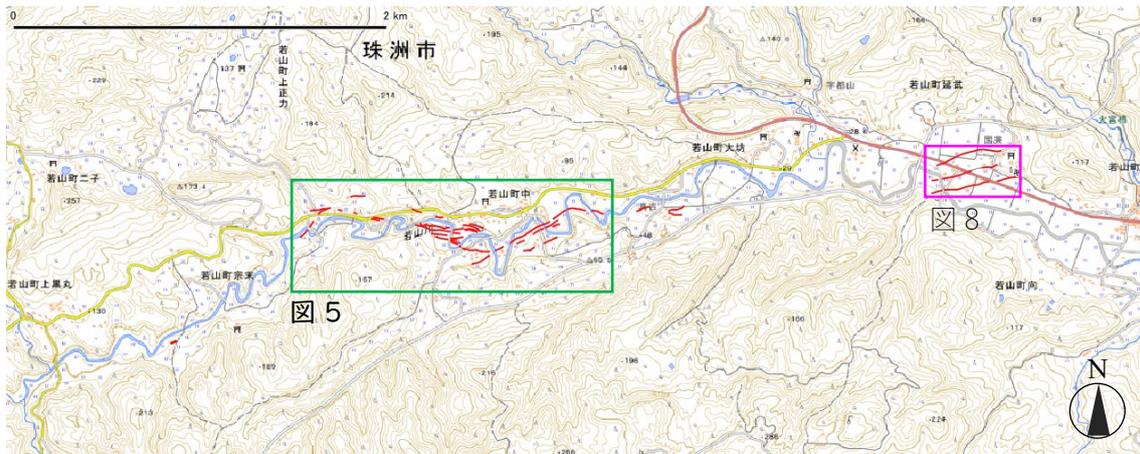
図3 線状の地表変状の分布（赤線）

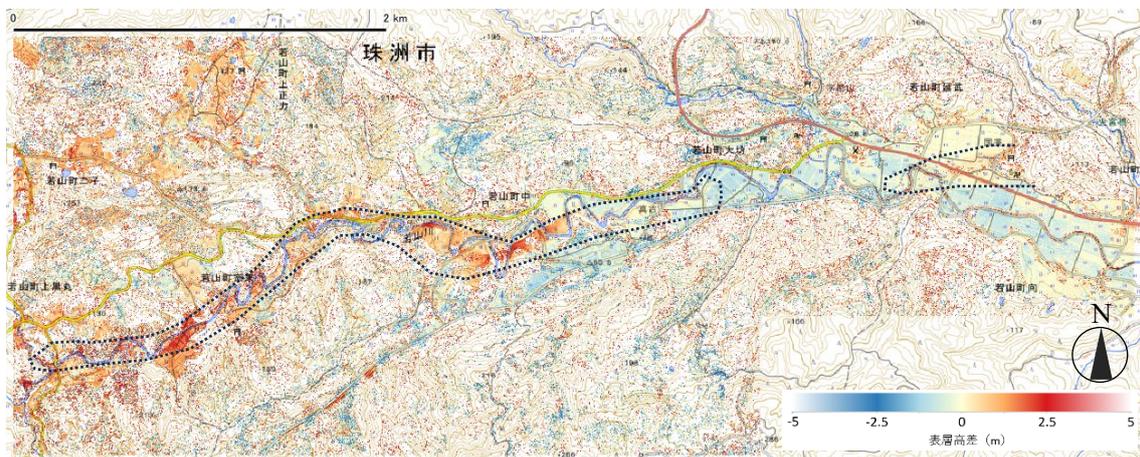
図4 地震前後の表層高差及び隆起地帯（点線範囲）の分布

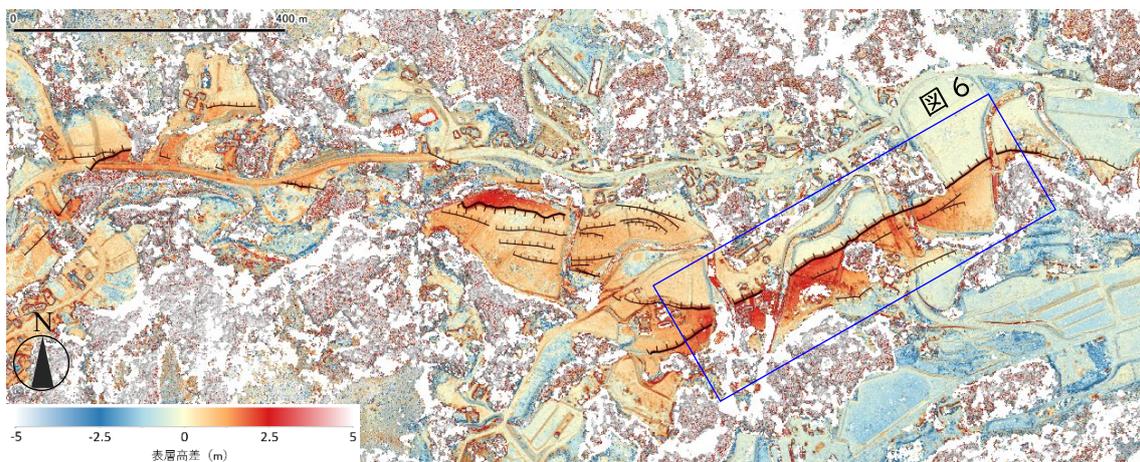
図5 若山町中地区における隆起地帯と線状の地表変状（黒ケバ線：変位の大きいものを太線、小さいものを細線）

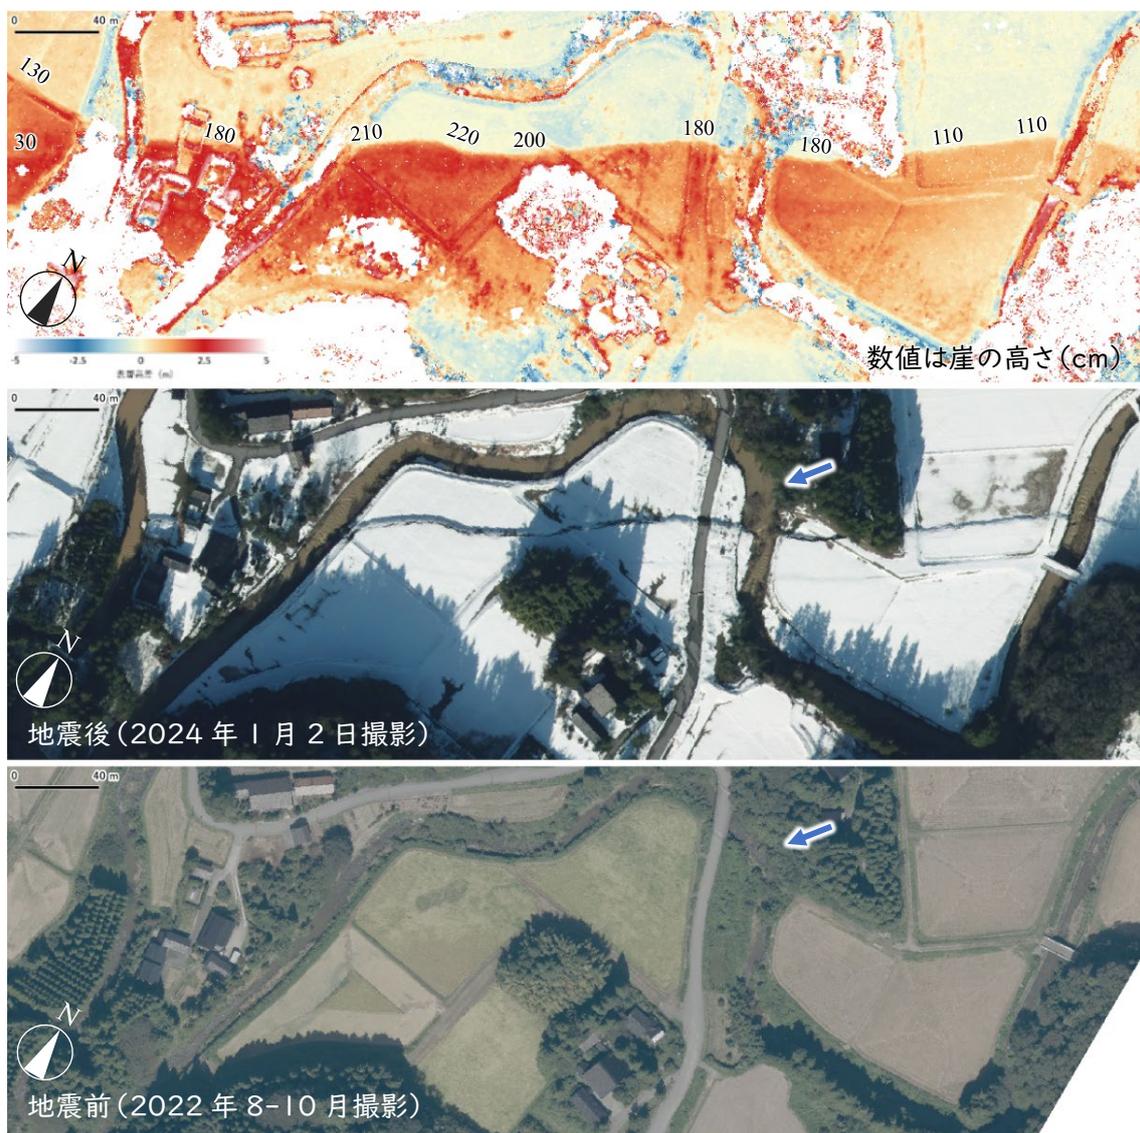
図6 若山町中地区における線状の地表変状と、河川水の滞留による川幅の拡大（青矢印箇所）（上図：地震前後の表層高差と崖の高さ（cm）、中図：地震後の空中写真（国土地理院撮影：2024年1月2日）、下図：地震前の空中写真（石川県撮影：2022年8-10月）。

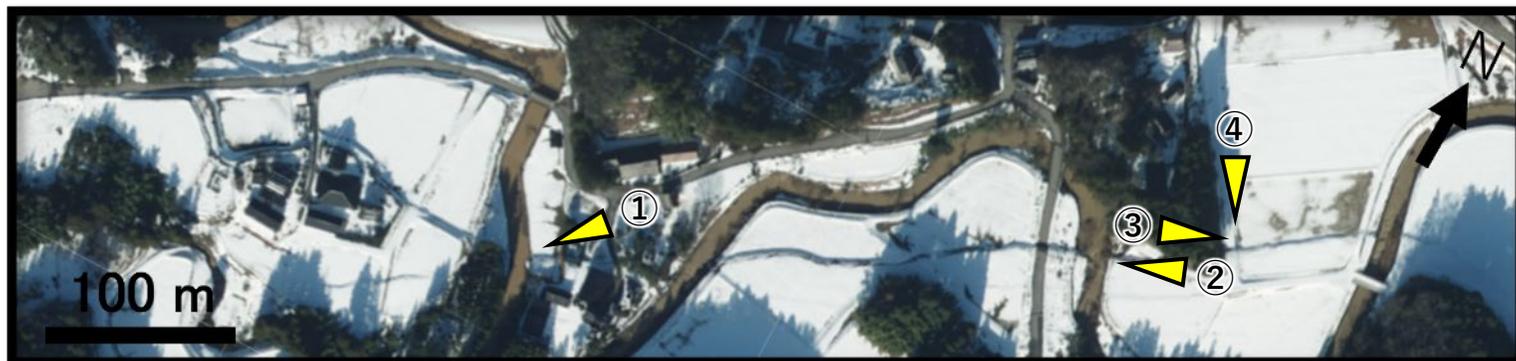
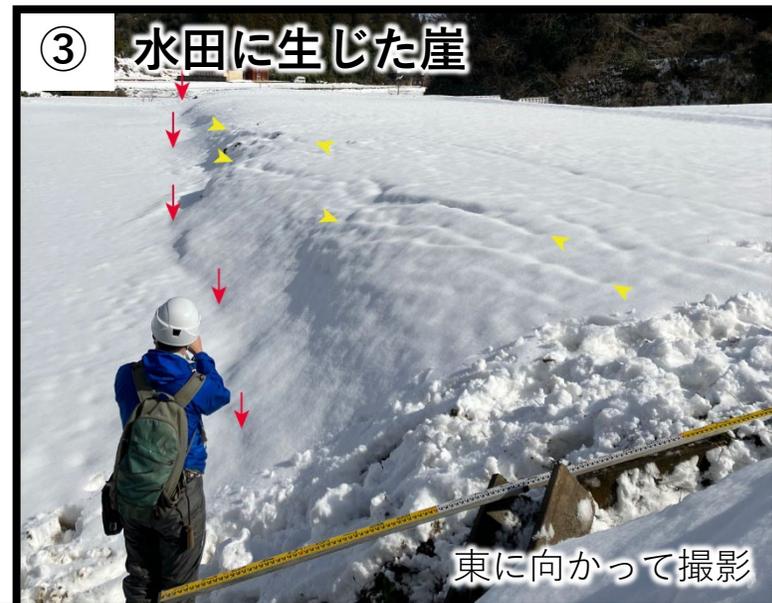
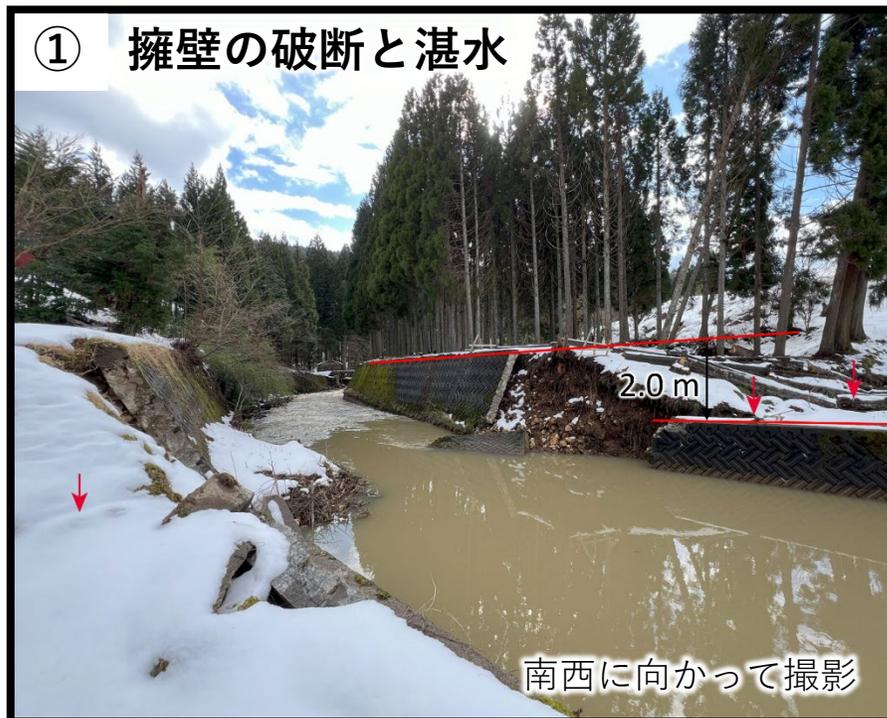
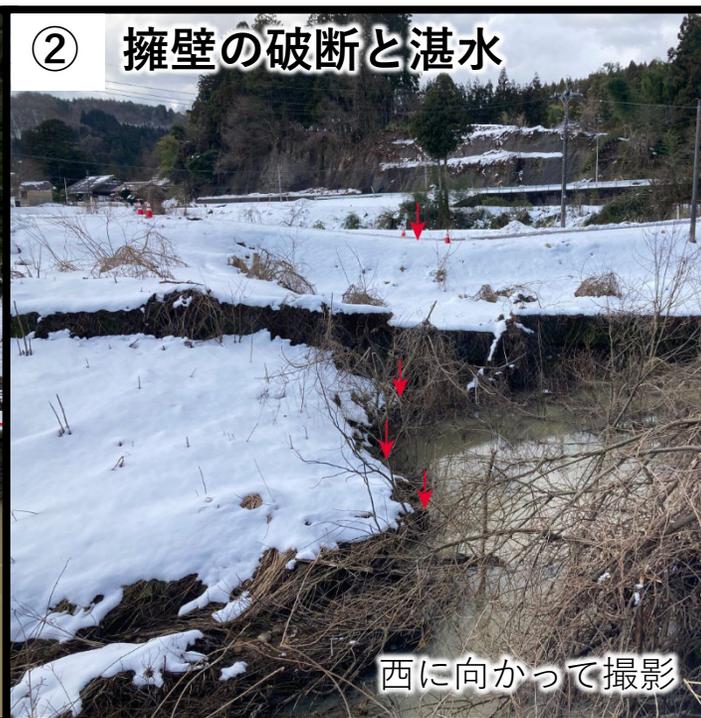
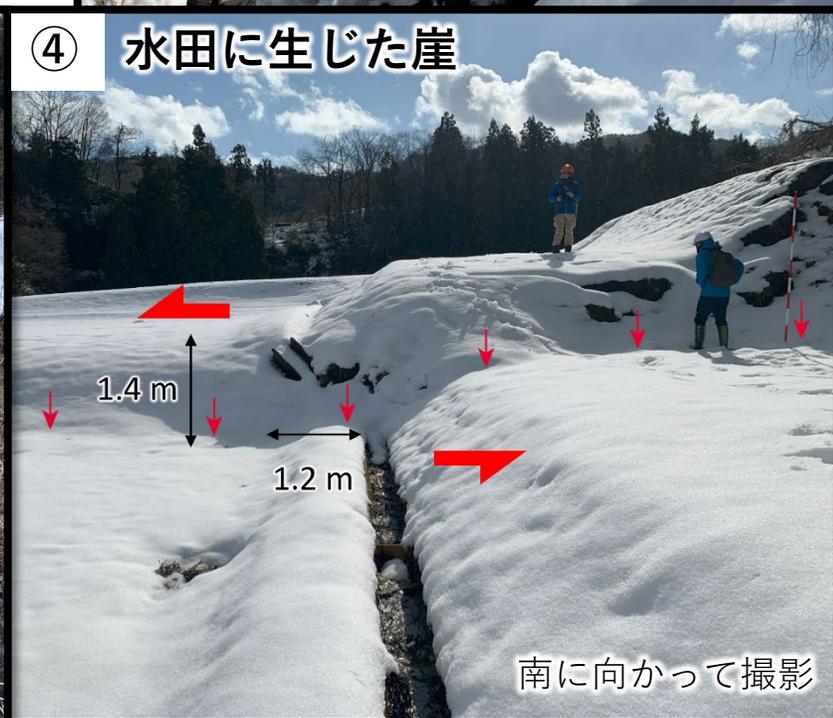
地表変状の様子 (2024/01/27撮影)

◆東西約2 kmの範囲において、南上がりの低崖や褶曲変形が確認された。上下変位量1.4 m~2 m、一部では約1.2 mの左横ずれが計測された。
